Clubhuisrenovatie voor dummmies

Zo was het nog in april 2015 en zo is het half mei.

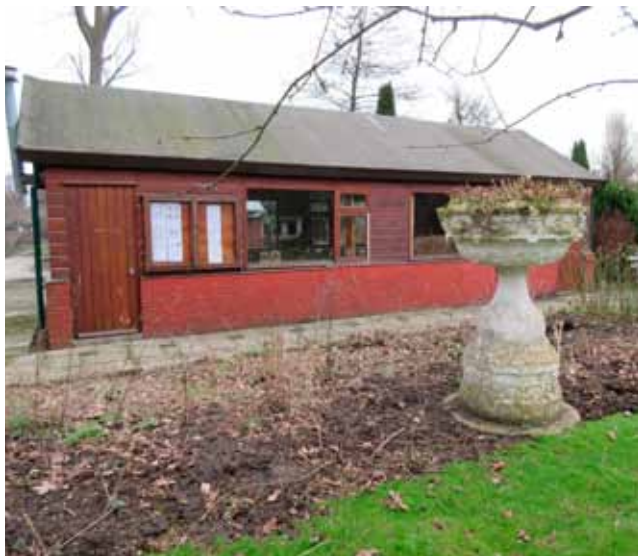
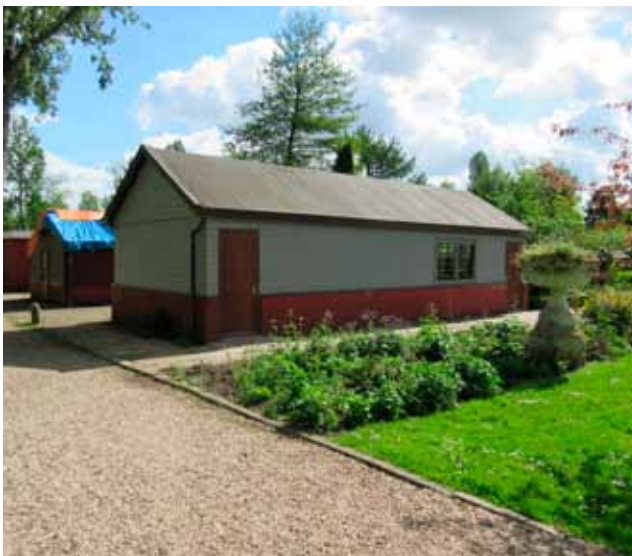
Op het moment van dit verslag is het half mei. Achter het clubhuis zien we nog de oude werkplaats met een dekzeil over het dak omdat het dak, dat gedeeltelijk uit glas bestaat, gebroken glas, zo lek is als een mandje. Ruud, die onlangs de werkplaats heeft overgenomen van Theo, wil heel graag verkassen naar de plek waar nu nog de winkel huist.

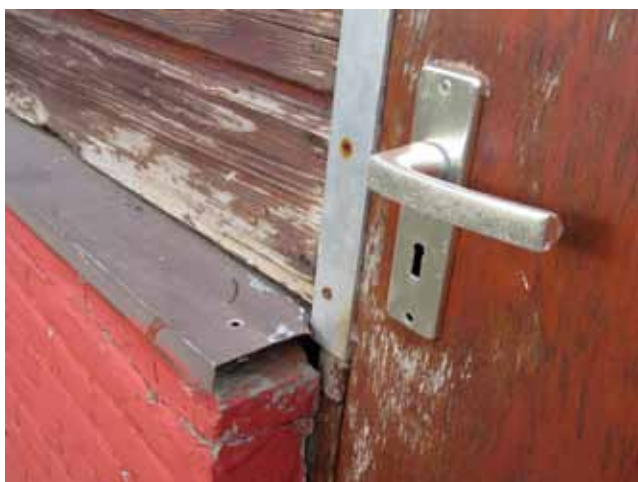
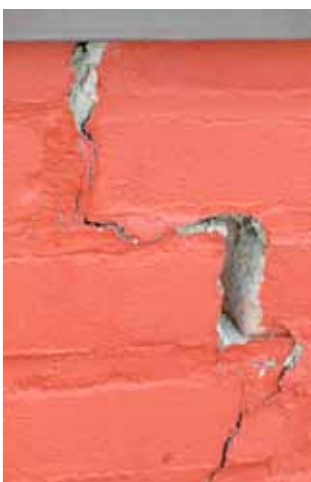
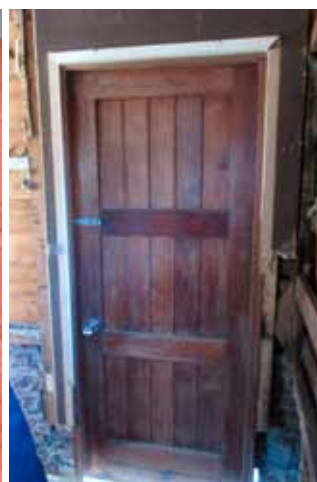
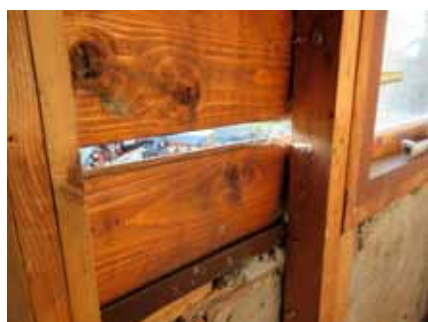
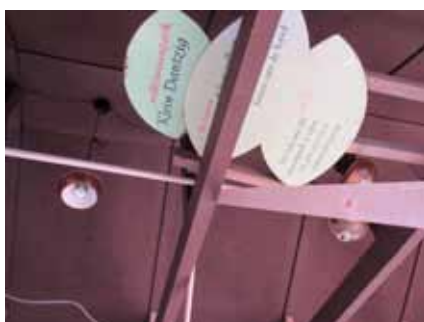
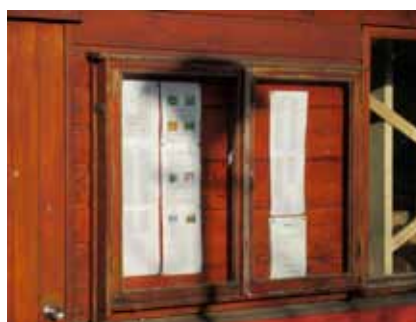
Het oude gebouw is dringend aan reparatie toe. De vloer is verzakt en heeft daardoor scheuren in de muren veroorzaakt, er zijn lekkages bij de ramen, de houten wand steunt op zeker moment plaatselijk enkel nog op het glas van de ruiten, de deur is daardoor gaan klemmen, want het kozijn zakte scheef, de vloer en de balken waren er al eerder uit gesloopt omdat er houtworm en rot in zat, de buitenkant zou dringend moeten worden geschilderd enzovoorts. Merkwaardig genoeg is het dak nog redelijk goed. Alleen de planken aan de zijkant van het dak vertonen rotte plekken. Het is eigenlijk een wonder dat het alle stormen van de laatste jaren heeft doorstaan. Ook het mededelingenbord moet een opknappbeurt hebben. Kortom renoveren!

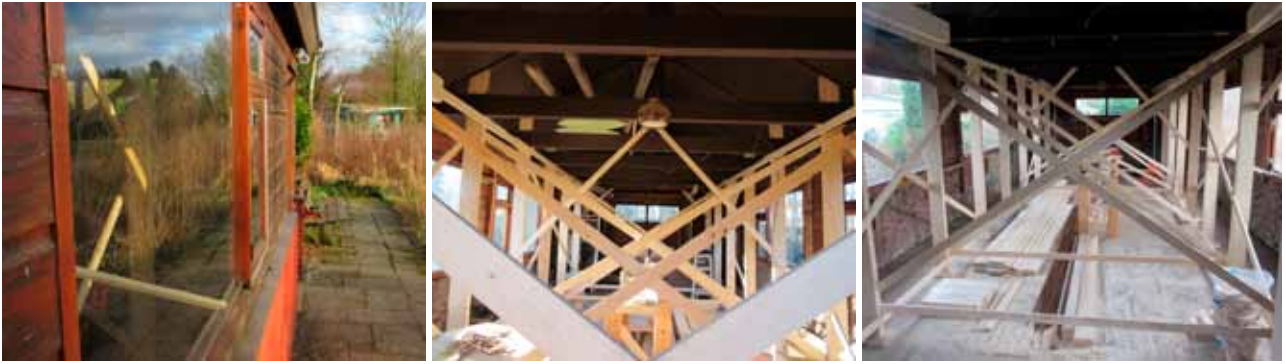
Het eerste wat er dan gebeurt is het wegslopen van de binnenbetimmering, het toilet, de keuken en het maken van een houten steunconstructie voor het dak. In het glas van de foto linksboven is die steunconstructie al te zien.

Op de twee foto's rechts is die steunende installatie te zien. Waarom en waarom zo? Wel, het dak moet gehandhaafd blijven, maar de houten delen van de binnen- en de buitenwanden zullen geheel weg gesloopt worden, inclusief de staanders van de spanten. En een dak blijft niet uit zichzelf in de lucht hangen. Stel dat er een stevige wind opsteekt, ook dan moet het dak niet wegwaaien. Het ding moet op zijn plek blijven, zelfs niet een beetje verschoven zijn. Om die zijdelingse verplaatsingen tegen te gaan maak je driehoeken (of kruisen) in de constructie. In drie richtingen, lengte, breedte en hoogte.

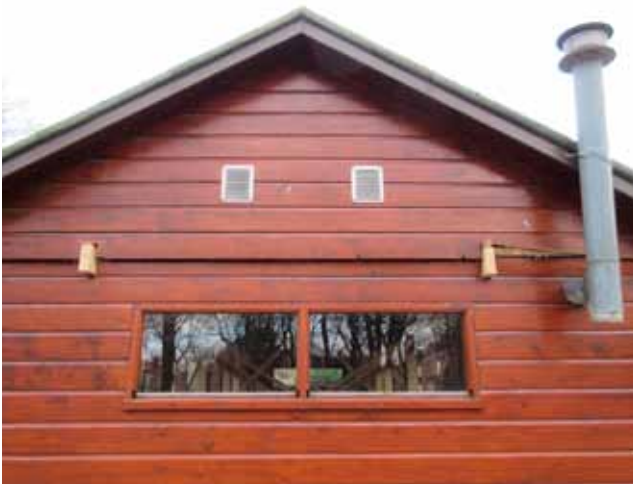
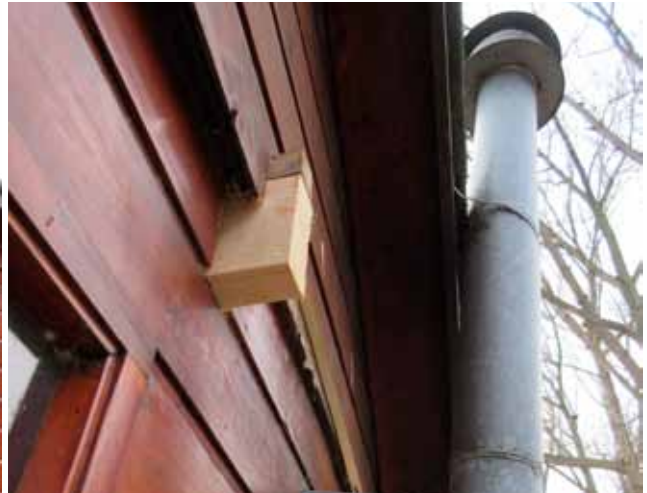
De balken van de stutten steken zelfs door de wand heen. Zie de foto's hierboven.

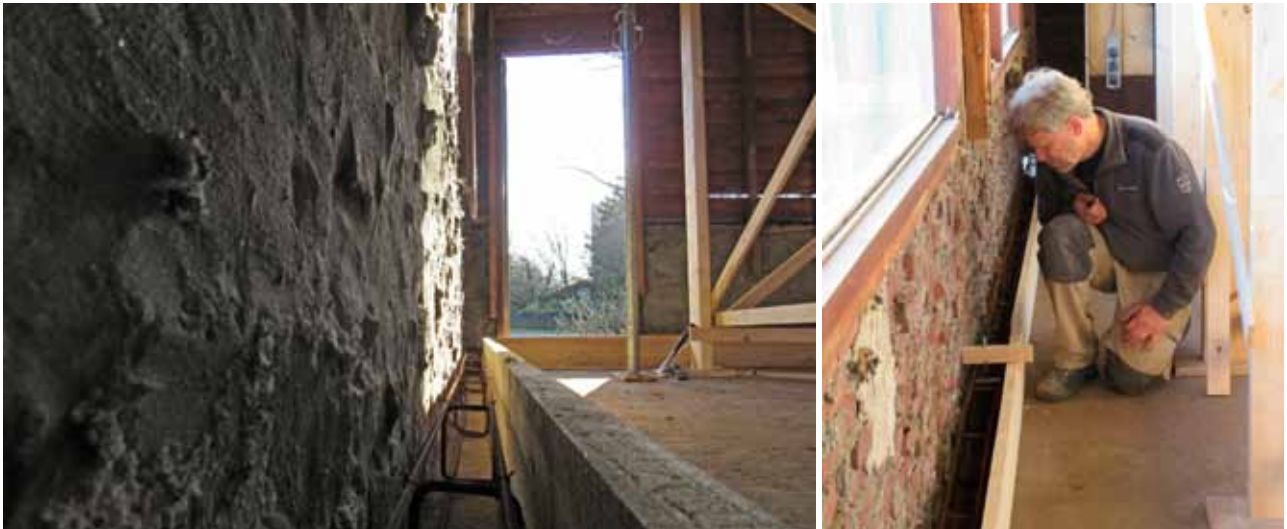
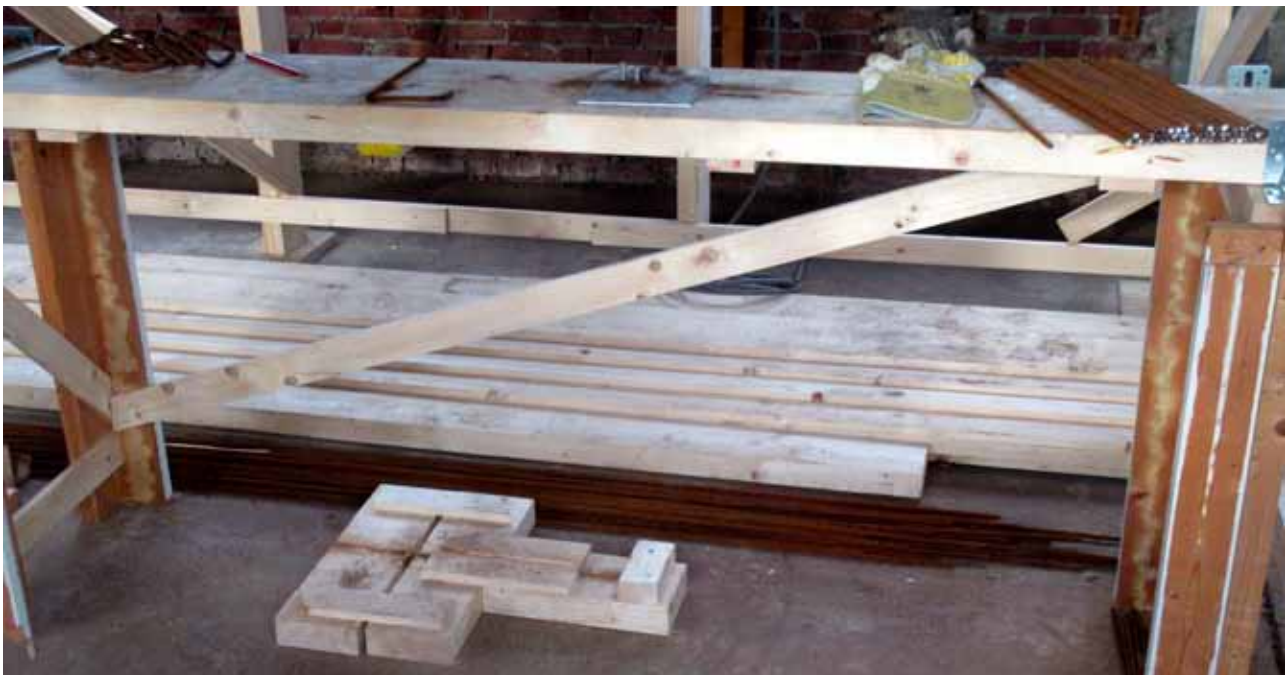
Op de linker foto staat de plank van de bekisting nog los, maar de wapening zit er al wel in. Op de rechter foto wordt denkwerk verricht.

Het beeld hierboven toont de plek waar het betonstaal wordt gebogen. Op de grond ligt een houten mal waarin hoeken van 90 graden gebogen kunnen worden. De roestsporen geven nog aan waar het staal heeft gelegen. Het roesten stopt nadat het staal door beton is omgeven. Boven op de balk ziet u een metalen plaatje met twee pinnen er op. Daar kunnen staven worden gebogen met nog andere hoeken als dat nodig mocht zijn. Op grotere werken zijn er betonvlechters maar hier doet Eric het allemaal zelf. In de bekisting moet de wapening op een vaste afstand van de bekisting worden gehouden om helemaal omhuld te kunnen worden door betonmortel. Dit gebeurt meestal met kleine blokjes steen en vormt zo wat de dekking wordt genoemd. Vocht dringt slechts tot een bepaalde diepte door in de beton. Als de dekking te dun is, kan het water doordringen tot de wapening en gaat het roesten verder. Dat is zo'n krachtig gebeuren dat het beton kapot gaat: er ontstaat zogenaamde betonrot. De roestvorming duwt het beton uit elkaar en daar kan steen dus niet goed tegen.

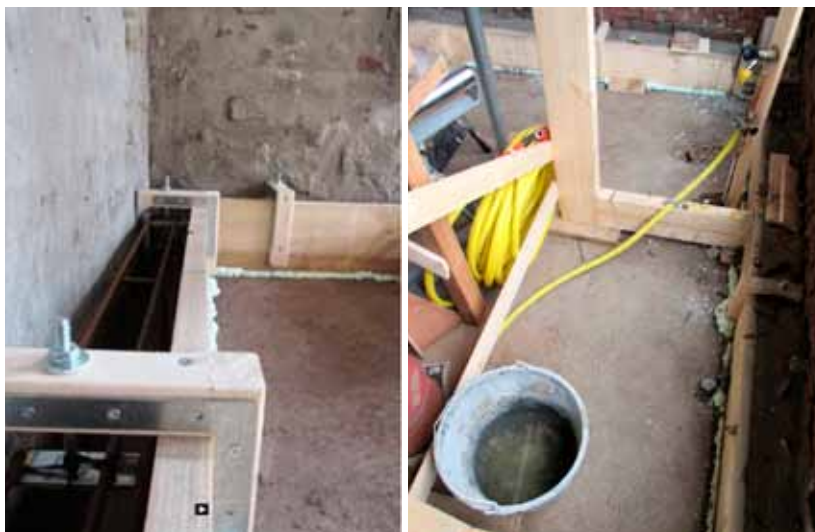
De foto linksboven laat zien dat de bekisting is vastgezet. Door het balkje aan de bovenkant steekt een bout. Dat is een anker. Aan dat anker, dat dus later muurvast zit in de beton, wordt de staande balk gemonteerd die de spanten moet ondersteunen. Onder de bekisting is nog een rand schuim te zien die moet verhinderen dat er mortel of vocht onder de bekisting wegloopt.

De foto rechtsboven geeft weer dat de bekistingsrand op de juiste plek wordt gehouden met hout dat tegen de staanders van de tijdelijke draagconstructie is aangebracht. Kortom, er gaat heel wat denkwerk vooraf aan het storten van de beton. Maar als dat klaar is, kan de betonmortel er in. Tijdens het uitharden van de beton (duurt minimaal 30 dagen), kun je dan andere dingen gaan doen...

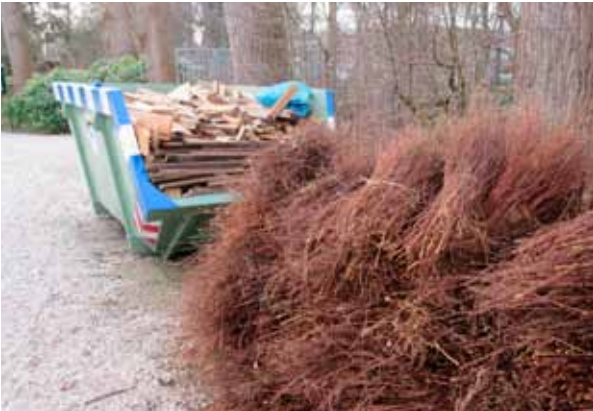
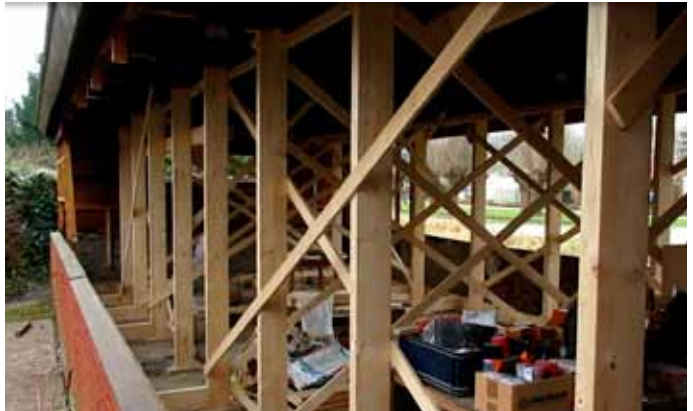
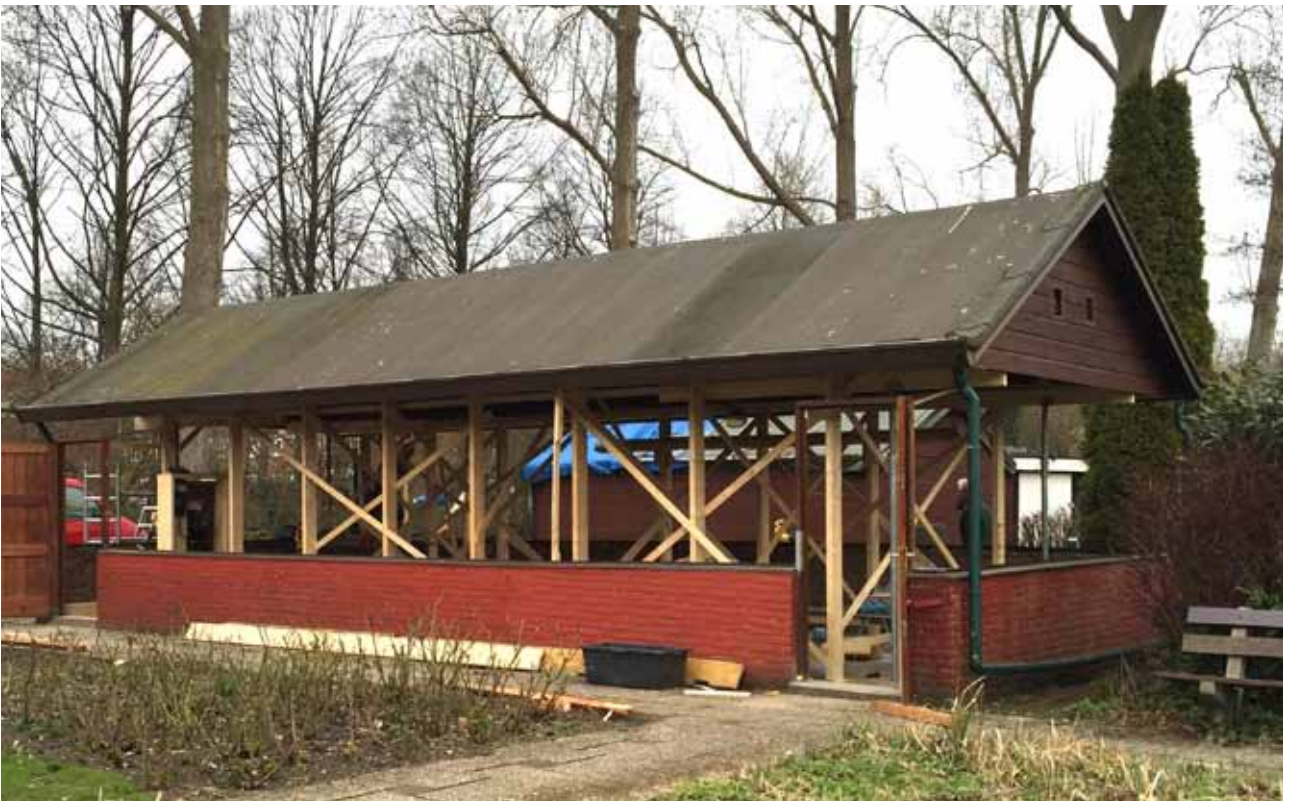
Nog even een blik op het onttakelde clubhuis. De draagconstructie met diagonalen die haaks op elkaar staan is goed zichtbaar. De laatste foto toont bovendien hoe het dak geheel los is gekomen van de onderbouw.

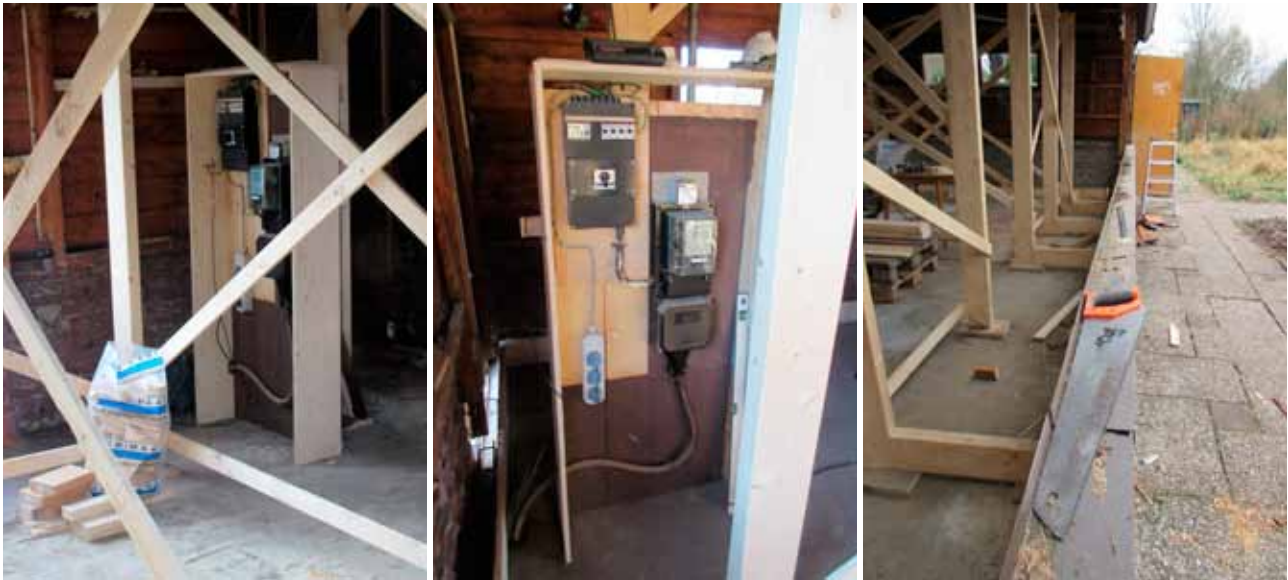
Eerst was er een stoppenkast, maar ja, de tussenwand werd er geheel uit gesloopt; weg kast. Aangezien de meter en de kabels niet vanzelf in de lucht blijven zweven, dient er een tijdelijke kast te worden gemaakt. Daarin is ook te zien dat er extra stopcontacten zijn aangelegd omdat je natuurlijk ook heel erg gebaat bent bij stroom als je gaat verbouwen en alle bestaande stopcontacten worden weggehaald. De kast staat nu nog ergens middenin, maar zal later tegen de buitenwand worden aangebracht. Bovenop de kast staat de radio van Eric. Meestal staat die op een klassieke zender, want daar houdt hij van. In een hoekje is ook nog een waterpas te zien en verderop ligt een zaag. Moet je van tevoren allemaal aan denken als je aan zoiets begint. Je kunt niet om de haverklap terug gaan om nog even iets te halen. Een checklist is bij zoiets heel handig en je moet je spullen bij elkaar houden. Netjes werken ook. Voor je het weet ben je steeds aan het zoeken naar je gereedschap of is er iets tussen het sloopwerk terecht gekomen. Maar netjes werken is Eric wel toevertrouwd. Hij zegt dat netjes werken een helder hoofd houdt.

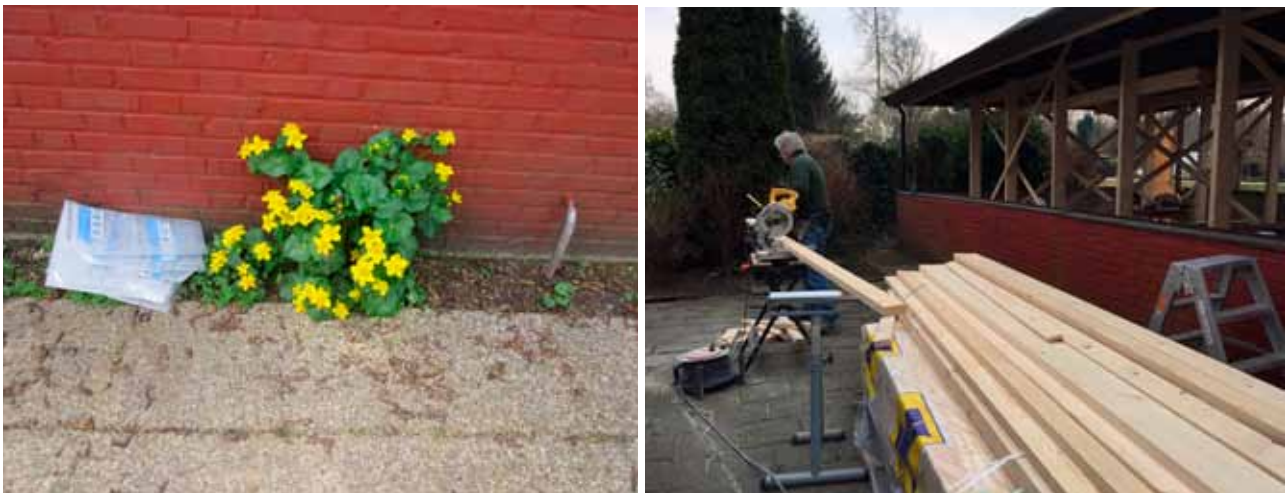
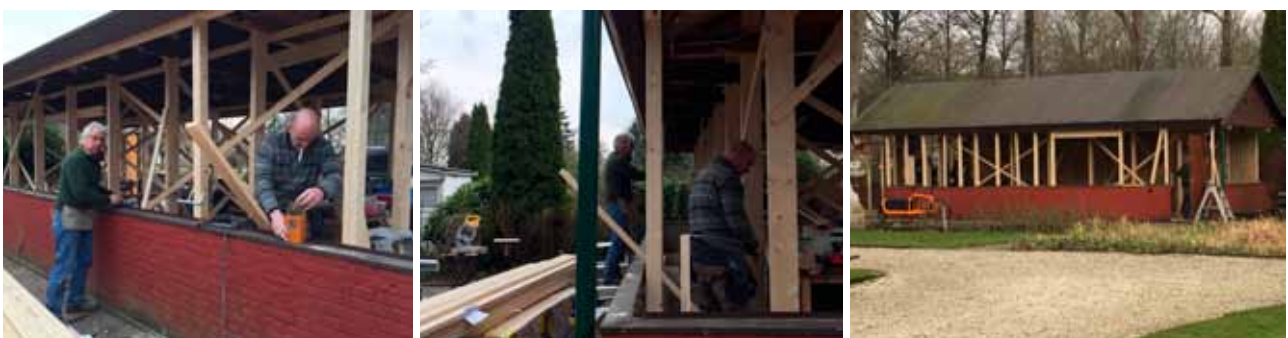
Maar intussen is het ook lente en gaat de natuur gewoon zijn gang. Naast de dotters is nog een stukje gasleiding te zien, voorlopig en misschien definitief, geheel zonder functie. De volgende stap is het timmeren van de wanden. Dat begint met het construeren van een skelet van balken (inclusief de nieuwe standers voor de dakconstructie).

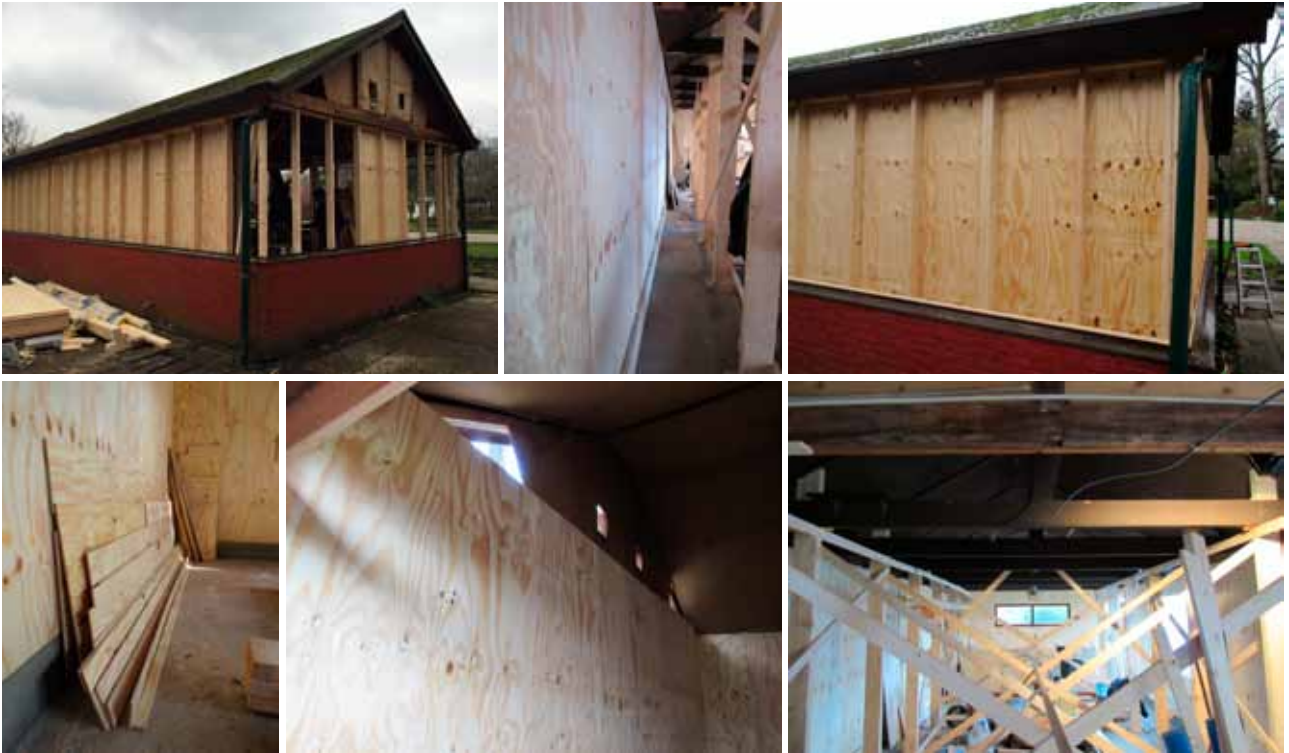
Dan gaan er platen tegenaan, wat nieuwe draagkracht en stabiliteit geeft.

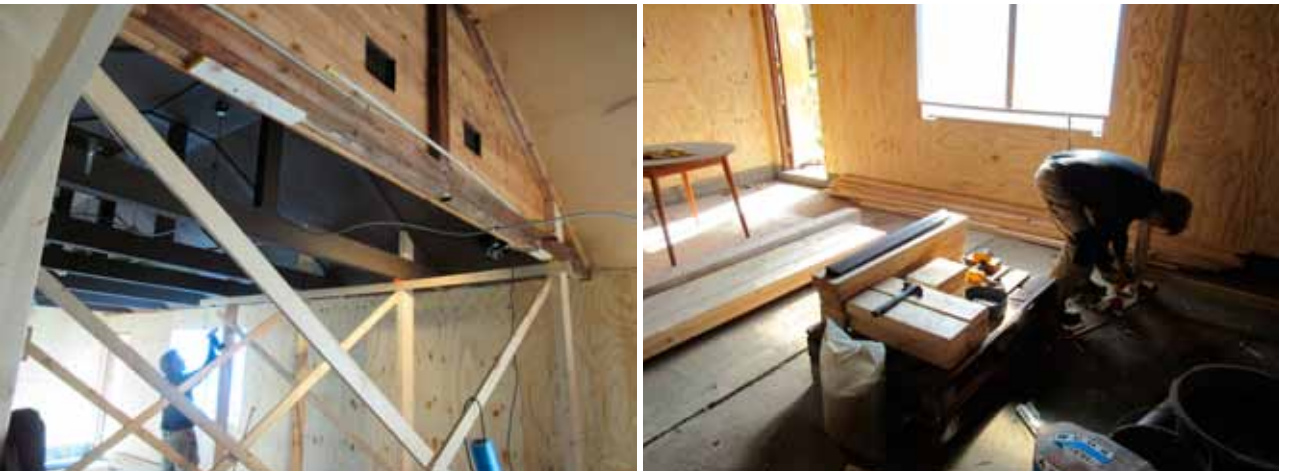
Als dat staat, kan de tijdelijke draagconstructie worden gesloopt. Meteen ontstaat er ruimte.

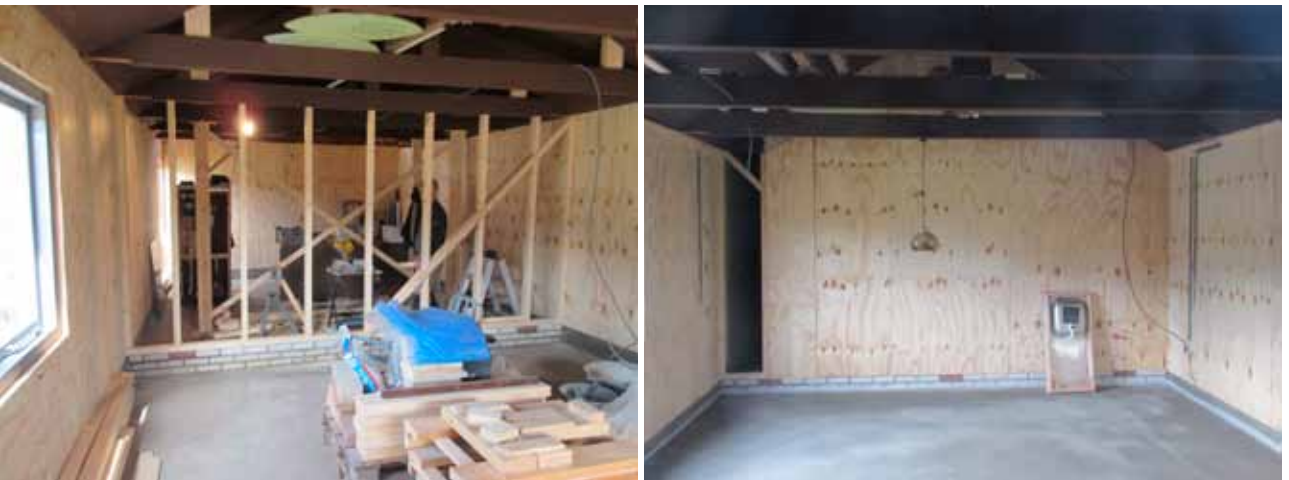
De scheidingswand tussen winkel en gereedschapshok levert een extra bijdrage aan de stabiliteit. Eerst is er een muurtje gemetseld; metselen kan de aannemer namelijk ook. Daar bovenop komt een raamwerk van verticale en horizontale balken versterkt met diagonalen (net als er in de wanden zitten). Aan beide zijden van de wand timmert hij dan de boel dicht met platen. Zo ontstaat een stevig en stijf geheel. Omdat er geen deur in de wand komt, laat hij tijdens het bouwproces een deel open zodat het makkelijk is om van de ene naar de andere ruimte te gaan en je niet steeds om hoeft te lopen.

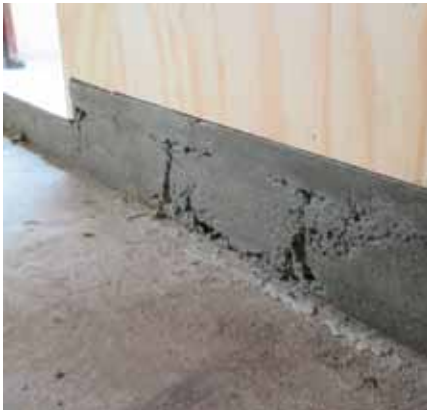
< Ik sta te kijken bij een plek waar het beton gaten vertoont, een zogenaamd grindnest. "Ja ja, dat heb ik gezien" zegt Eric, "dat ga ik nog dichtsmen"

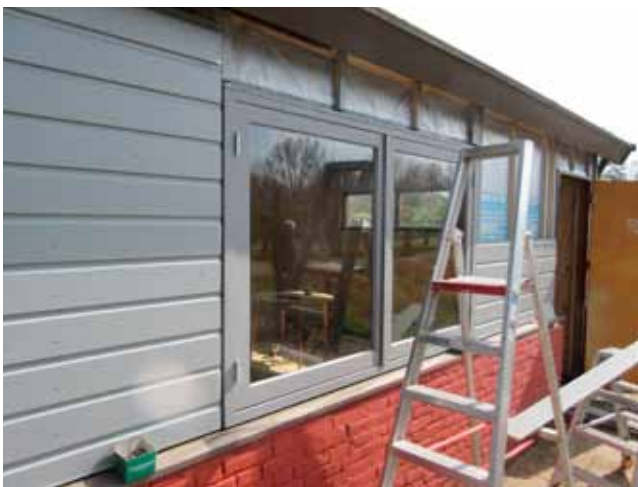
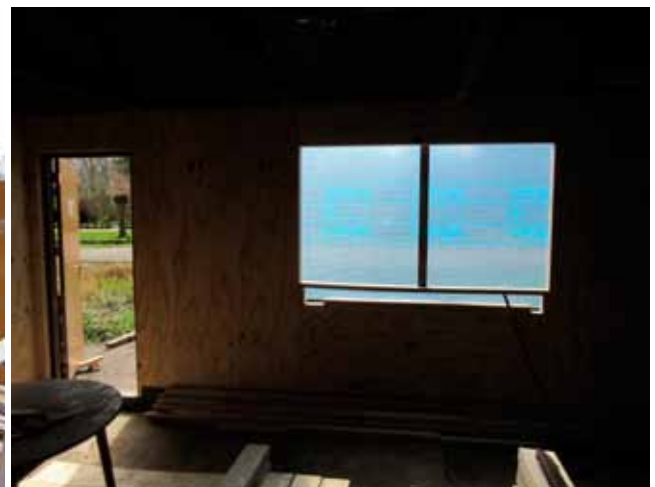
Aan de buitenzijde van de houten wanden van het clubhuis komt gewapend plastic. Een extra maatregel tegen vochtdoorslag en tocht. Hout kan altijd kieren. Die folie wordt vastgezet met latten die eerst in de grondverf moeten, ook weer vanwege eventueel doorslaand vocht. Tegen die latten zet men de buitenbepanning vast. Uiteraard zijn die planken al in de grondverf gezet. Zaag je daar een stuk vanaf, dan moet je het afgezaagde vlak alsnog gronden. Ja, er komt heel wat kijken bij zoiets.

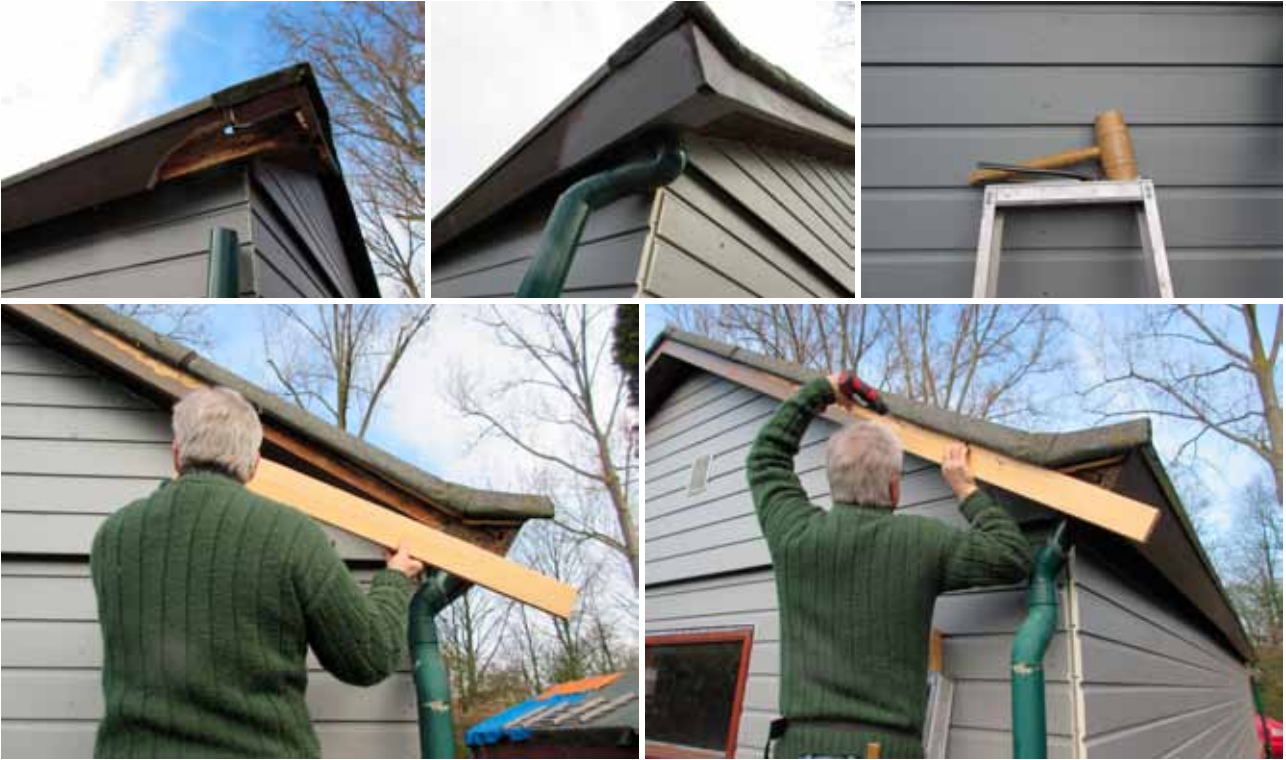
De timmerman doet het fijnere werk aan de buitenkant, het wegwerken van rotte plekken en zo.

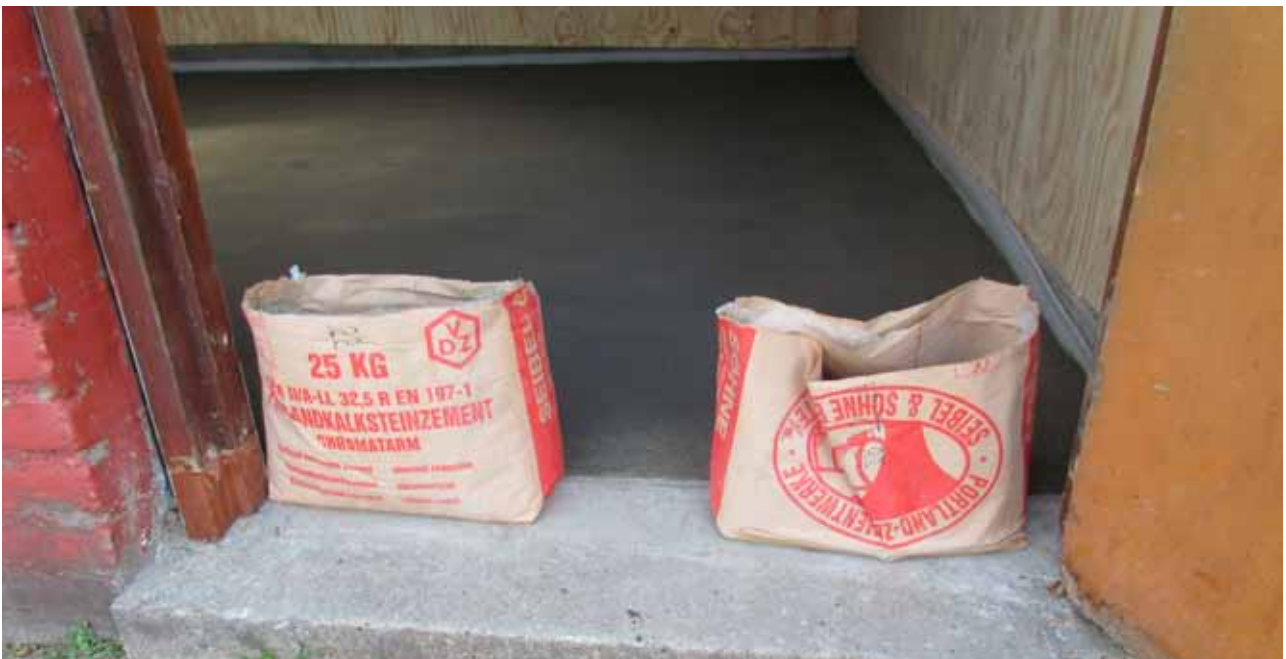
Maar binnen moet er ook nog wat gebeuren. De dekvloer is gestort en dan mag er even niemand op lopen.

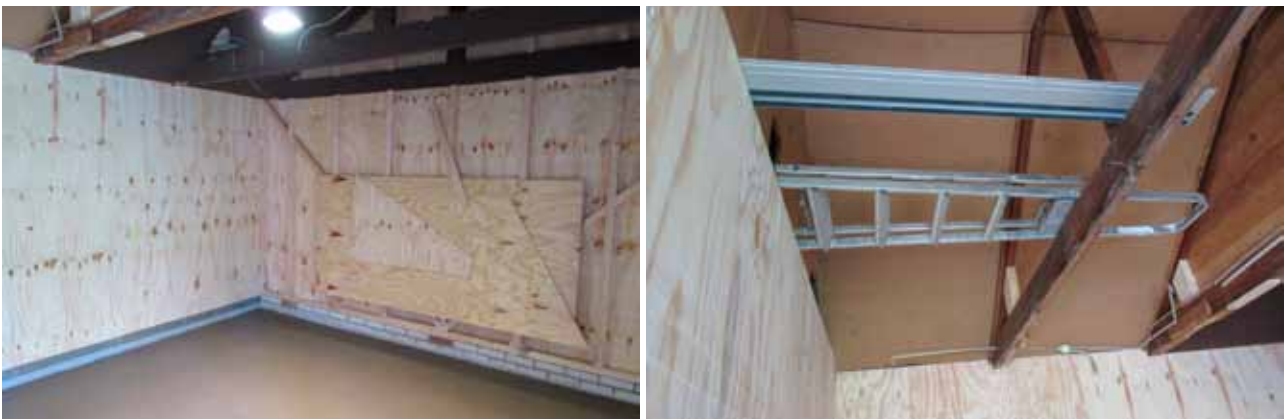
“Wat is dat voor kunstwerk aan de wand Eric?” Dat waren een paar stukken plaat die hij even kwijt moest en toen maar tegen de wand heeft geschroefd. Ook een trapje en de geleidingsrail van de cirkelzaag moesten even worden weggeborgen.

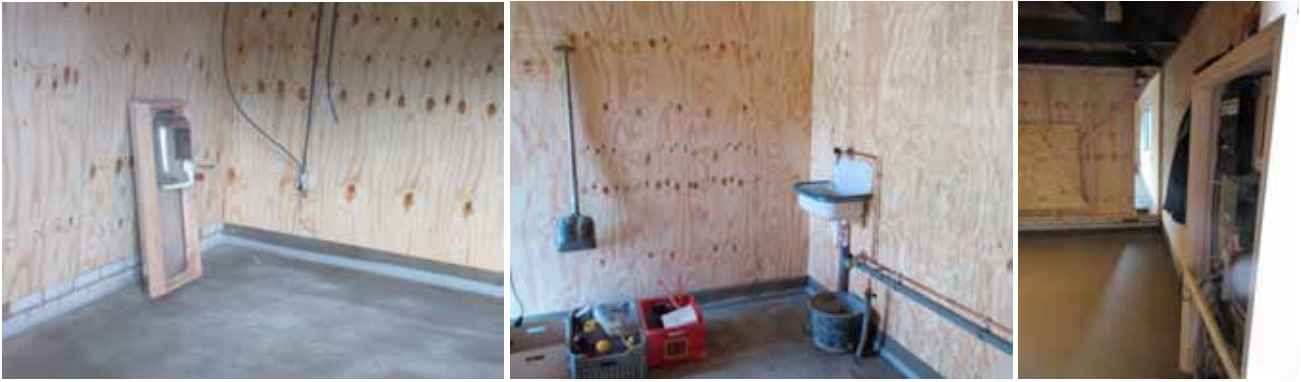
Als de vloer beloopbaar is moet er nog een gootsteentje komen en de kast van de elektra nog worden afgemaakt (tegen de buitenwand). Oh ja, het laatste stuk van de tussenwand gaat ook nog dicht.

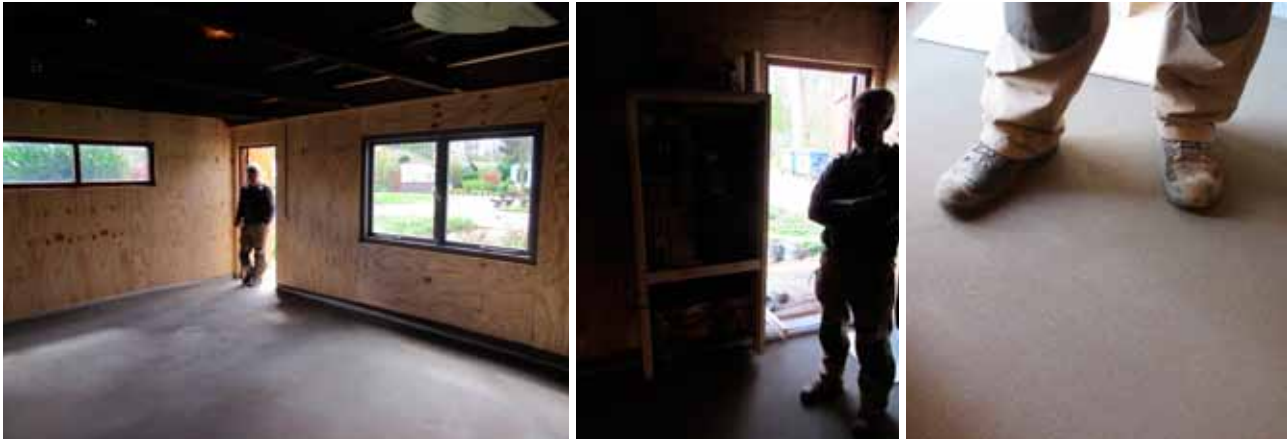
Soms moet je gewoon even genieten omdat het weer is gelukt. Zijn schoenen zijn ook blij met de nieuwe vloer.
